# PRIX CHARLES RITZ

## Dossier de candidature

*Valorisation d'embâcles pour la  
restauration post crues d'habitats  
dans le cadre de travaux d'urgence*

**EPAGE CLEDA**

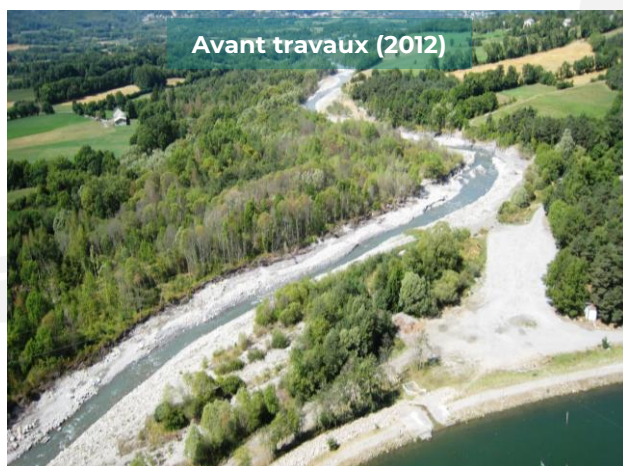
Avant travaux (2012)

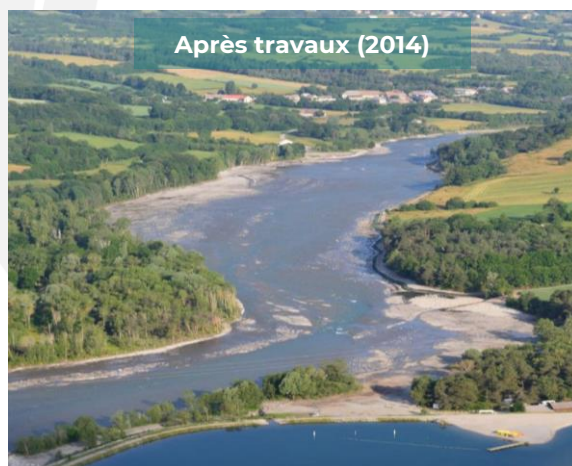
Après travaux (2014)

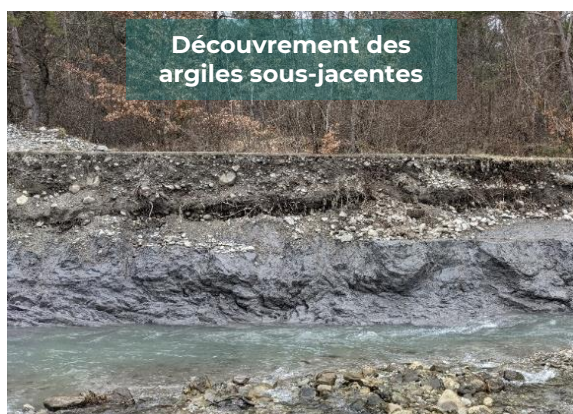
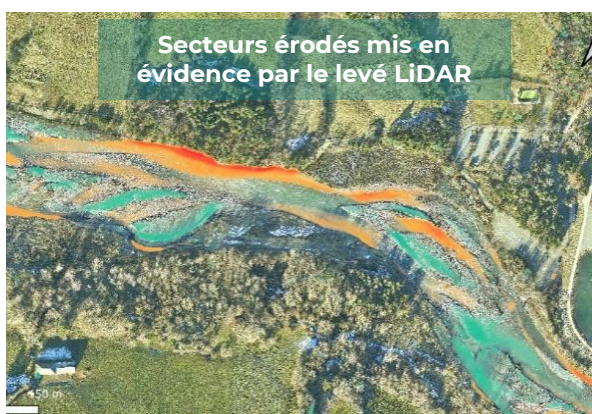
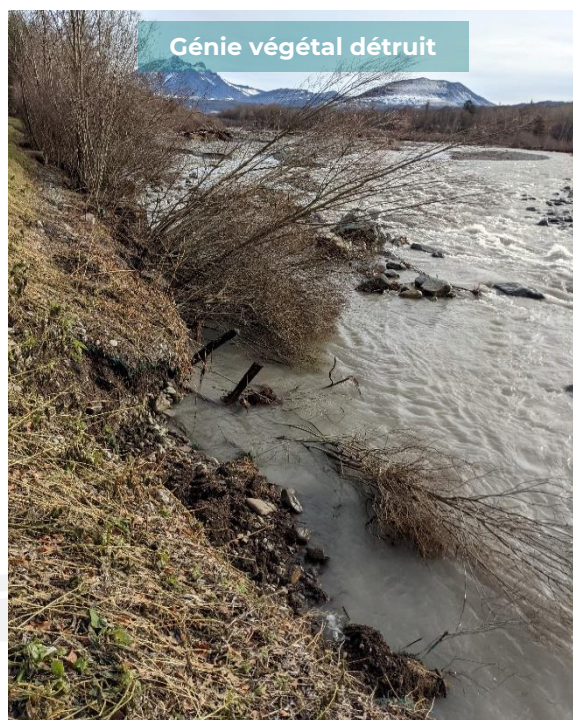
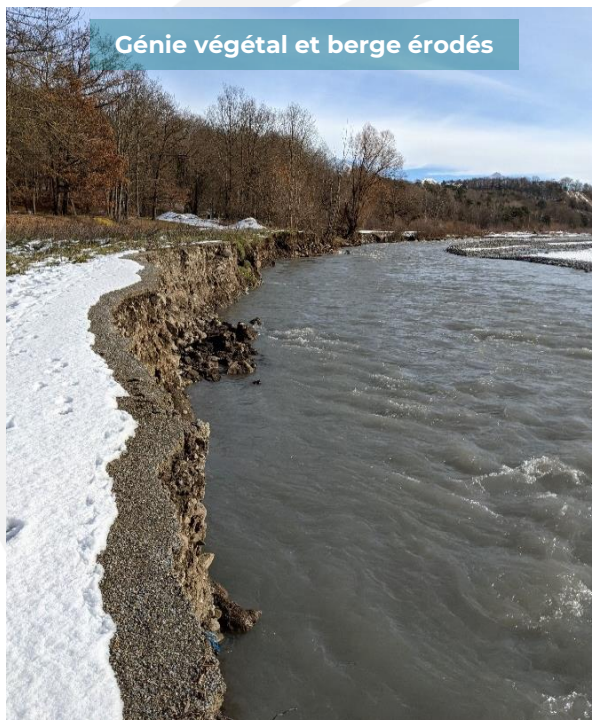
La succession de crues incise le matelas alluvial du Drac sur le secteur restauré en 2013/2014, au point d'atteindre la sous-couche argileuse responsable de l'enfoncement du lit dans les années 2000. Le génie végétal en berge, corridor écologique de plusieurs kilomètres de long implanté en 2014 ainsi que la Voie Douce voie sont affouillés en plusieurs endroits et détruits sur un linéaire cumulé d'environ 600 mètres.

En plus de ces dégâts, des embâcles sont déposés en quantité innombrable dans le lit du tronçon restauré du Drac, menaçant les secteurs érodés et les enjeux riverains en cas de reprise par des hautes eaux.

Une intervention en urgence est jugée nécessaire afin d'éviter une extension des désordres (érosion du lit et des berges, incision, reprise des embâcles, appauvrissement de la biodiversité etc). La CLEDA développe alors une idée innovante : pourquoi ne pas réutiliser les bois présents en grande quantité dans le lit du Drac pour reconstituer une berge et recréer un corridor écologique ? La technique utilisée est à la croisée entre une solution fondée sur la nature et les techniques de génie végétal.

Ainsi, au printemps 2024, les embâcles ont été collectés sur les 3.5km de cours d'eau par un porteur forestier. Les arbres à risque situés à proximité du lit sur des berges déstabilisées ont été abattus. L'ensemble des bois a ensuite été assemblé en fagots de 1.5m de diamètre en moyenne et 4 à 6 mètres de longueur. Ceux-ci ont été ancrés le long des berges érodées avec des câbles d'acier de 10 mm de diamètres arrimés à des pieux d'acacia battus à refus à l'arrière des fagots en pied de berge. Les fagots d'embâcles ont été câblés et attachés aux pieux d'acacia avec une certaine « souplesse » afin qu'ils puissent s'enfoncer d'une cinquantaine de centimètres dans les argiles par rapport à la situation actuelle, en cas de poursuite de l'incision du lit ou d'affouillement.

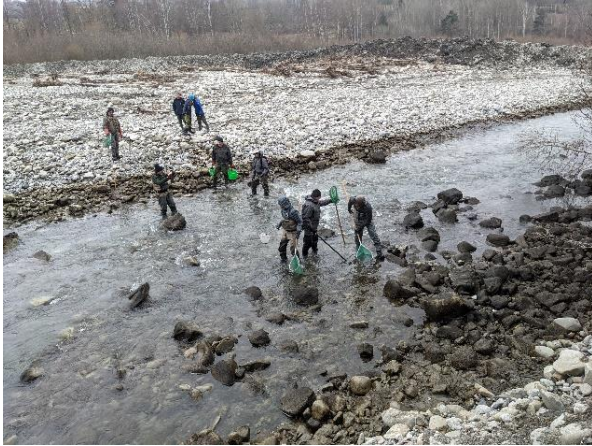
*Pêche de sauvetage sur le secteur nécessitant une mise hors d'eau*

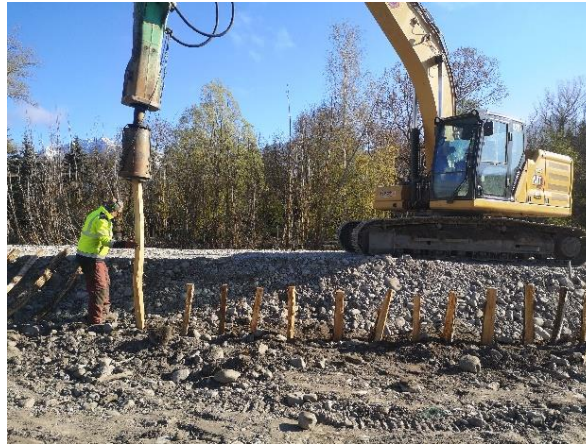
*Battage des pieux d'acacia à l'aide d'une cloche de battage*

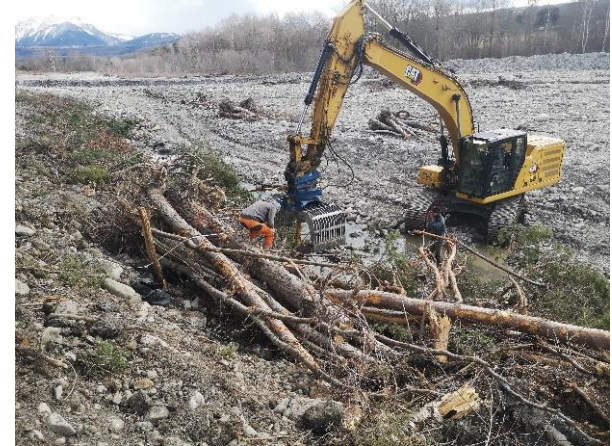
*Disposition et ancrage en berge des fagots d'embâcles*

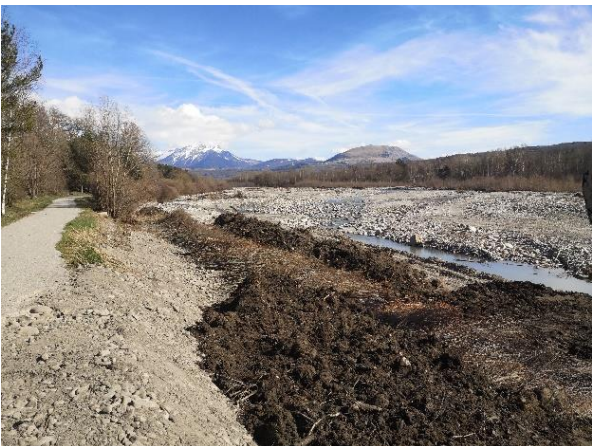
*Disposition des boutures de saules par-dessus les embâcles et recouvrement avec de la terre végétale*

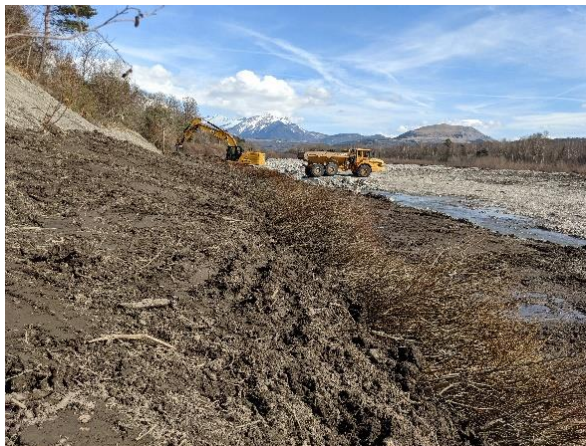
*Retalutage de la berge*

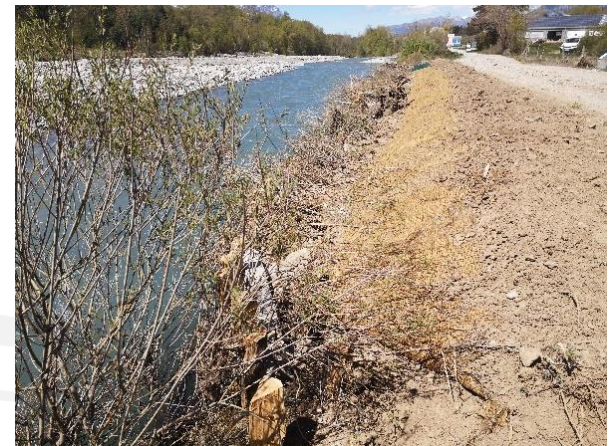
*Reprise d'un tronçon de génie-végétal*
